7.7 Identificação de Áreas Contaminadas, Reabilitadas e com Potencial de Contaminação do Solo e Água Subterrânea

O presente diagnóstico ambiental, tem como objetivo identificar os usos e ocupações pretéritos e atuais na Área Diretamente Afetada (ADA), que corresponde a área de implantação do prolongamento da Linha 5 - Lilás do Metrô, e na Área de Influência Direta (AID), caracterizada pelo entorno imediato, no raio de 500 metros dos limites externos do futuro empreendimento. A seguir são apresentadas as principais características ambientais referentes as áreas contaminadas, reabilitadas e com potencial de contaminação, consolidando o Diagnóstico Ambiental.

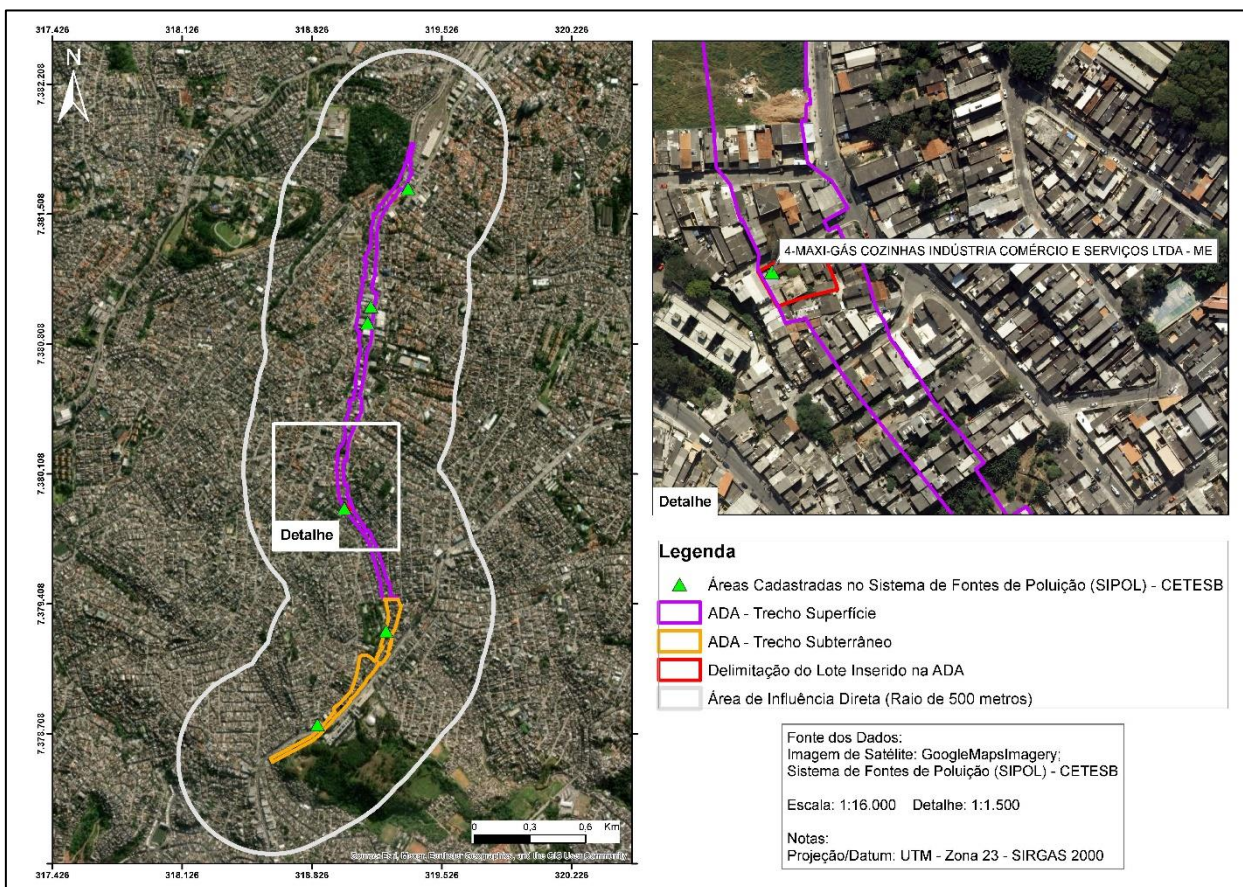
Figura 7.7.3.2-3: Áreas Cadastradas no Sistema de Fontes de Poluição - CETESB (Maxi-Gás Cozinhas Indústria Comércio e Serviços LTDA - ME).

ID	Razão Social	Endereço	Número	Descrição da Atividade
4	Maxi-Gás Cozinhas Indústria Comércio e Serviços LTDA - ME	Rua Cardenas	50	Comércio e Locação de Fogões, Balcões e Refrigeração em Geral

Destaca-se que conforme a Resolução SMA nº 10, de 08 de fevereiro de 2017, o “Comércio e Locação de Fogões, Balcões e Refrigeração em Geral”, não corresponde a uma atividade potencialmente geradora de áreas contaminadas. Observa-se que a empresa Maxi-Gás Cozinhas Indústria Comércio e Serviços LTDA - ME, atualmente não realiza atividade no imóvel localizado na porção Central da ADA, sendo que o último Certificado de Dispensa de Licença Ambiental foi emitido em 18/03/2002, conforme o histórico de licenças ambientais apresentado no Anexo 7.3.

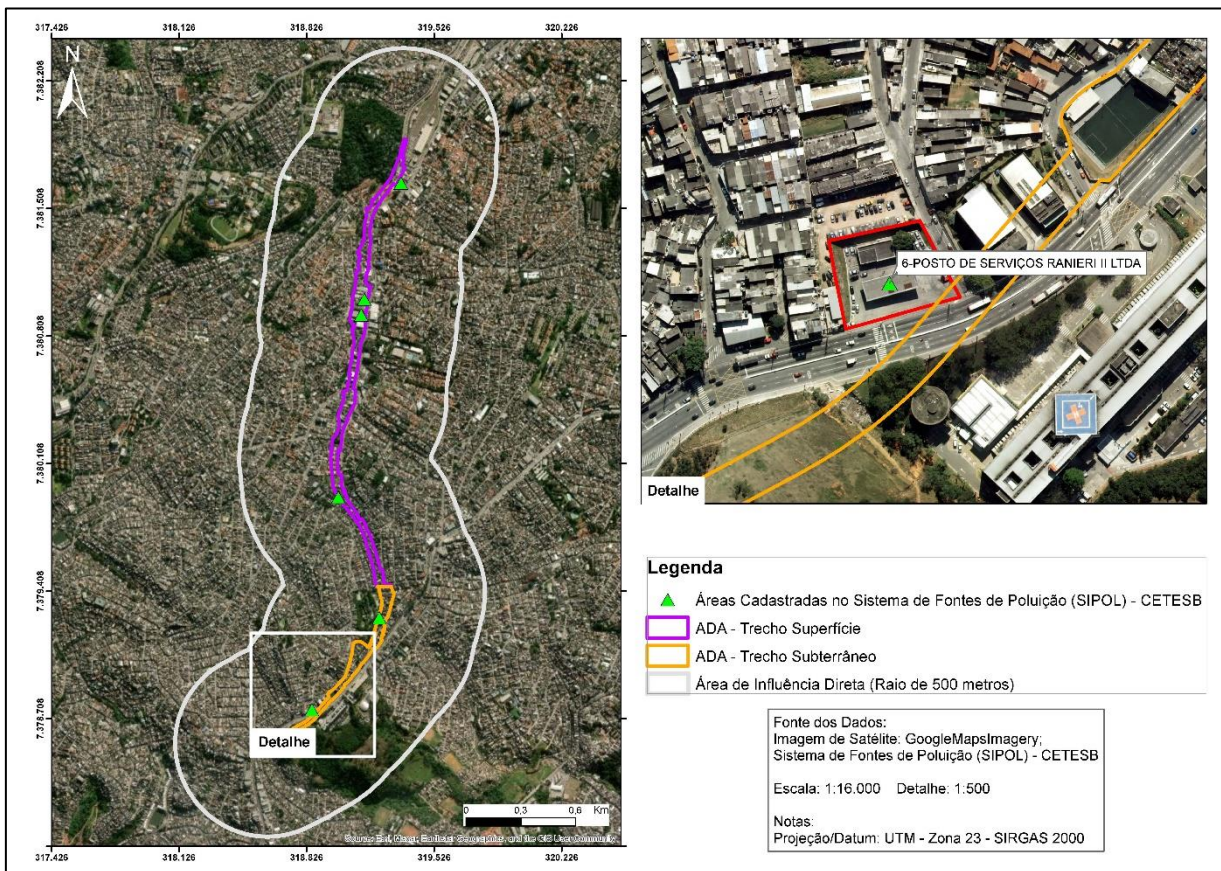
Figura 7.7.3.2-5: Áreas Cadastradas no Sistema de Fontes de Poluição - CETESB (Posto de Serviços Ranieri II LTDA).

ID	Razão Social	Endereço	Número	Descrição da Atividade
6	Posto de Serviços Ranieri II LTDA	Estrada do M'Boi Mirim	5450	Comércio Varejista de Combustíveis e lubrificantes para veículos.

O Posto de Serviços Ranieri II LTDA, está inserido parcialmente na ADA do futuro empreendimento, sendo que a atividade de “Comércio Varejista de Combustíveis para Veículos Automotores”, corresponde a uma atividade potencialmente geradora de áreas contaminadas. Atualmente o posto de serviços está em funcionamento, e possui Licença de Operação emitida pela CETESB (nº33007438) com vencimento até o dia 28 de outubro de 2024.

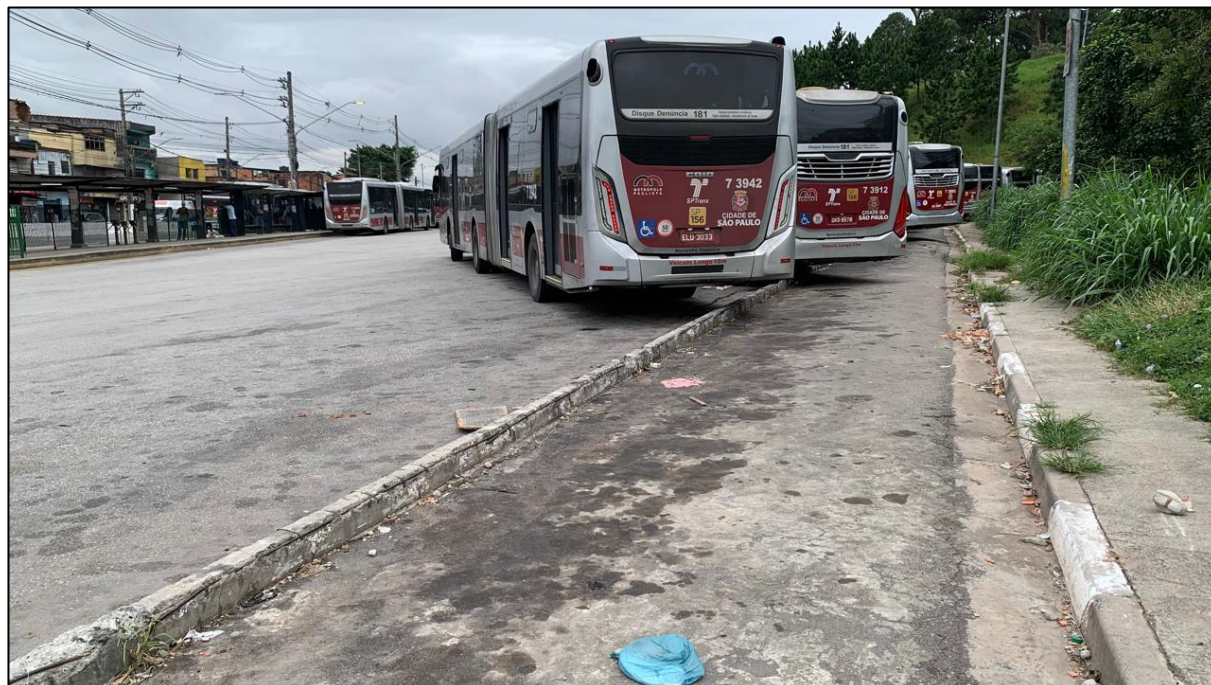
Foto 01 - Vista do terminal de ônibus, localizado na estrada M'Boi Mirim. Observa-se que o piso da área apresenta diversas manchas, provenientes de vazamento de óleo dos ônibus que estacionam no local. Destaca-se que o terminal de ônibus está parcialmente inserido na ADA, localizado na porção Sul da futura área de implantação do prolongamento da Linha 5 - Lilás do Metrô - Trecho Subterrâneo. As consultas realizadas nos cadastros da Prefeitura de São Paulo e CETESB, não apresentam informações referentes ao gerenciamento de área contaminada do terminal de ônibus. Conforme a Resolução SMA nº 10, de 08 de fevereiro de 2017, a atividade exercida na referida área não se enquadra como potencialmente geradora de áreas contaminadas.

Recomenda-se para esses casos, que antes de iniciar as obras de implantação do prolongamento da Linha 5 - Lilás do Metrô (Trecho Subterrâneo e Trecho Superfície), seja realizada nova consulta aos bancos de dados oficiais e a desmobilização/desapropriação dos imóveis localizados na ADA sejam acompanhadas por equipe técnica especializada, e caso seja detectada qualquer indício de possível contaminação dos compartimentos ambientais (solo, água superficial e água subterrânea), seja comunicado aos órgãos ambientais competentes, e tomadas as devidas providências de controle/monitoramento ambiental.

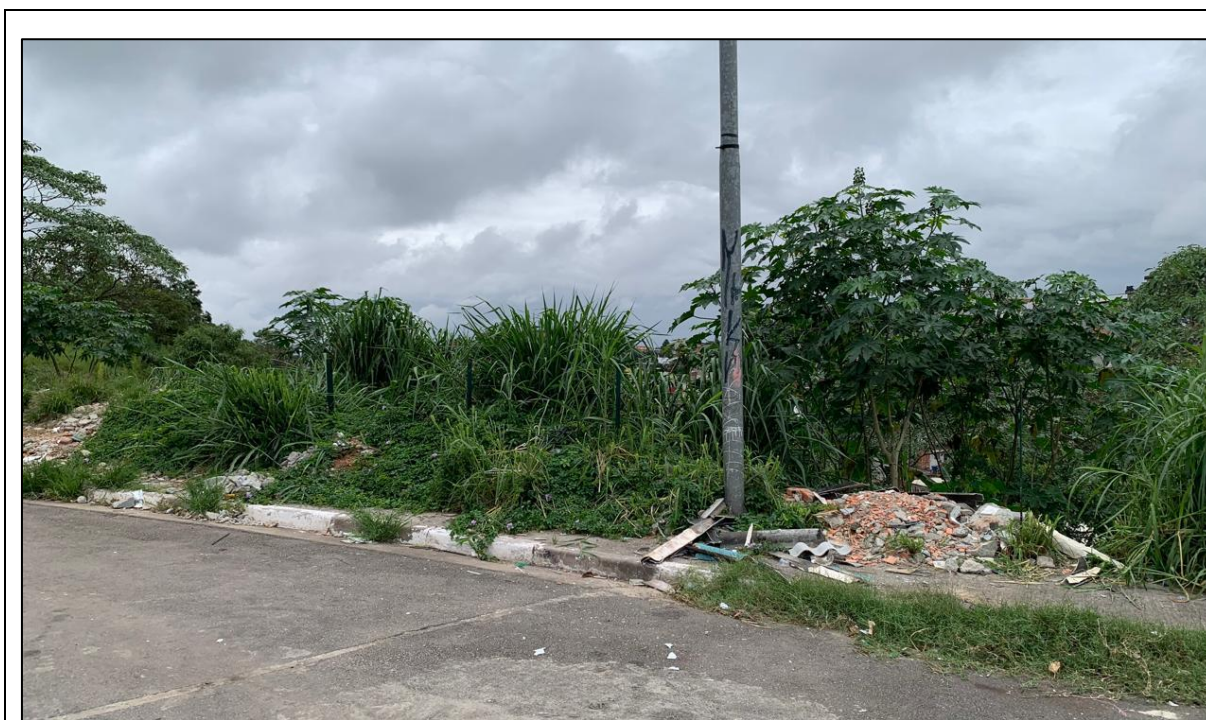
Foto 02 - Vista do limite do terminal de ônibus, localizado na porção Sul da ADA na área de implantação do prolongamento da Linha 5 - Lilás do Metrô - Trecho Subterrâneo, lindeiro a estrada M'Boi Mirim. Observa-se que no local atualmente é realizado o descarte irregular de resíduos sólidos diversos. As consultas realizadas nos cadastros da Prefeitura de São Paulo e CETESB, não apresentam informações referentes ao gerenciamento de área contaminada do terminal de ônibus. Conforme a Resolução SMA nº 10, de 08 de fevereiro de 2017, a "Disposição de Resíduos", é uma atividade potencialmente geradora de áreas contaminadas.

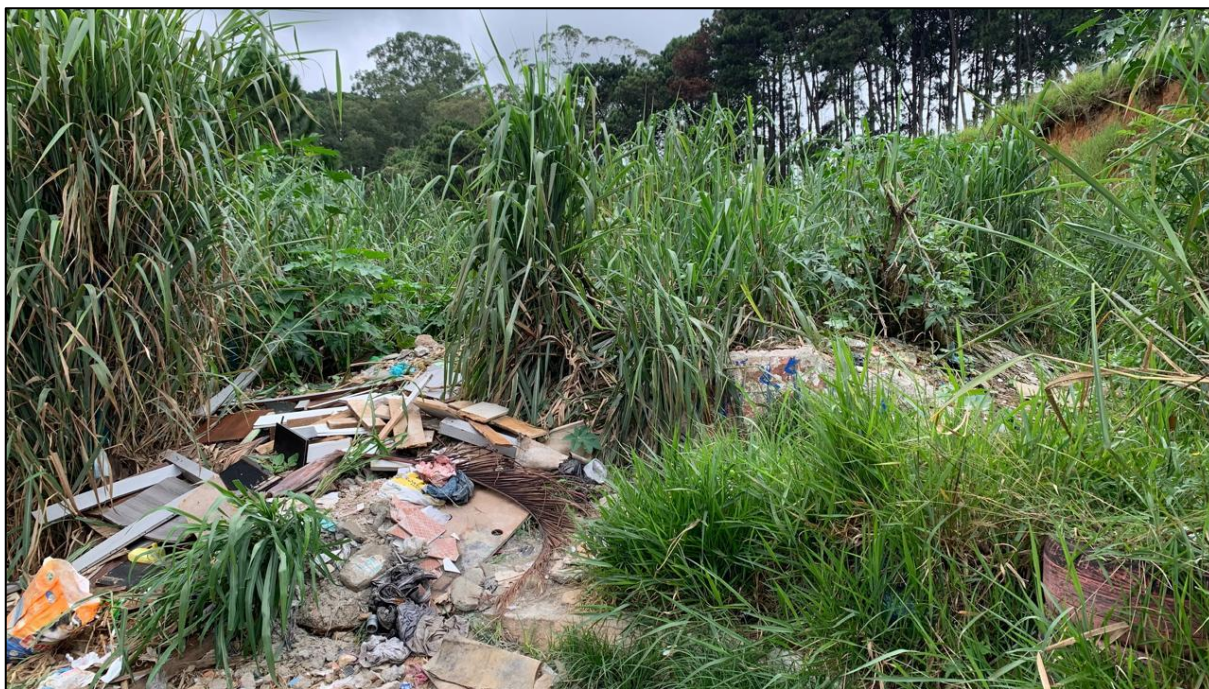
Foto 03 - Vista da área que atualmente é realizado o descarte irregular de resíduos sólidos diversos, localizado na porção Sul da ADA, na área de implantação do prolongamento da Linha 5 - Lilás do Metrô - Trecho Subterrâneo, lindeiro a estrada M'Boi Mirim. Observa-se que as consultas realizadas nos cadastros da Prefeitura de São Paulo e CETESB, não apresentam informações referentes ao gerenciamento de área contaminada no referido local. Conforme a Resolução SMA nº 10, de 08 de fevereiro de 2017, a "Disposição de Resíduos", é uma atividade potencialmente geradora de áreas contaminadas.

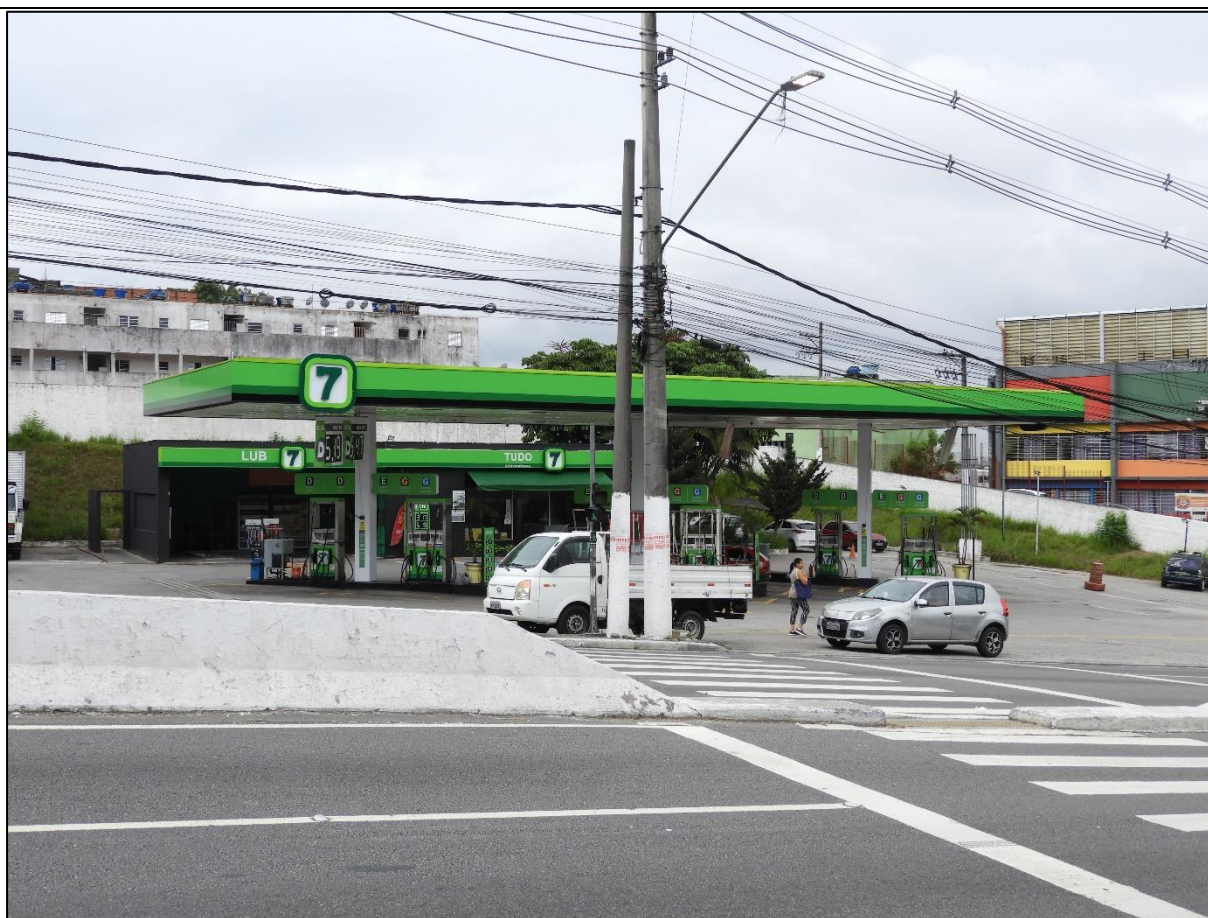
Foto 04 - Vista do Posto de Serviços Ranieri II LTDA., localizado na estrada M'Boi Mirim, nº 5450, na porção Sul do futuro prolongamento da Linha 5 - Lilás do Metrô - Trecho Subterrâneo. Observa-se que a consulta realizada no cadastro da Prefeitura de São Paulo, indica o imóvel como Potencial de Contaminação. Nas pesquisas realizadas na base de dados da CETESB, não foram identificadas informações referentes ao gerenciamento de área contaminada no posto de serviços, porém a empresa apresenta Licença de Operação emitida pela CETESB (nº33007438) com vencimento até o dia 28 de outubro de 2024. Conforme a Resolução SMA nº 10, de 08 de fevereiro de 2017, o "Comércio Varejista de Combustíveis para Veículos Automotores", é uma atividade potencialmente geradora de áreas contaminadas. Dessa forma, verifica-se a necessidade do acompanhamento prévio à implantação do empreendimento, junto a base de dados da CETESB e Prefeitura de São Paulo, referente a atualização das áreas cadastradas como "Áreas Contaminadas e Reabilitadas".

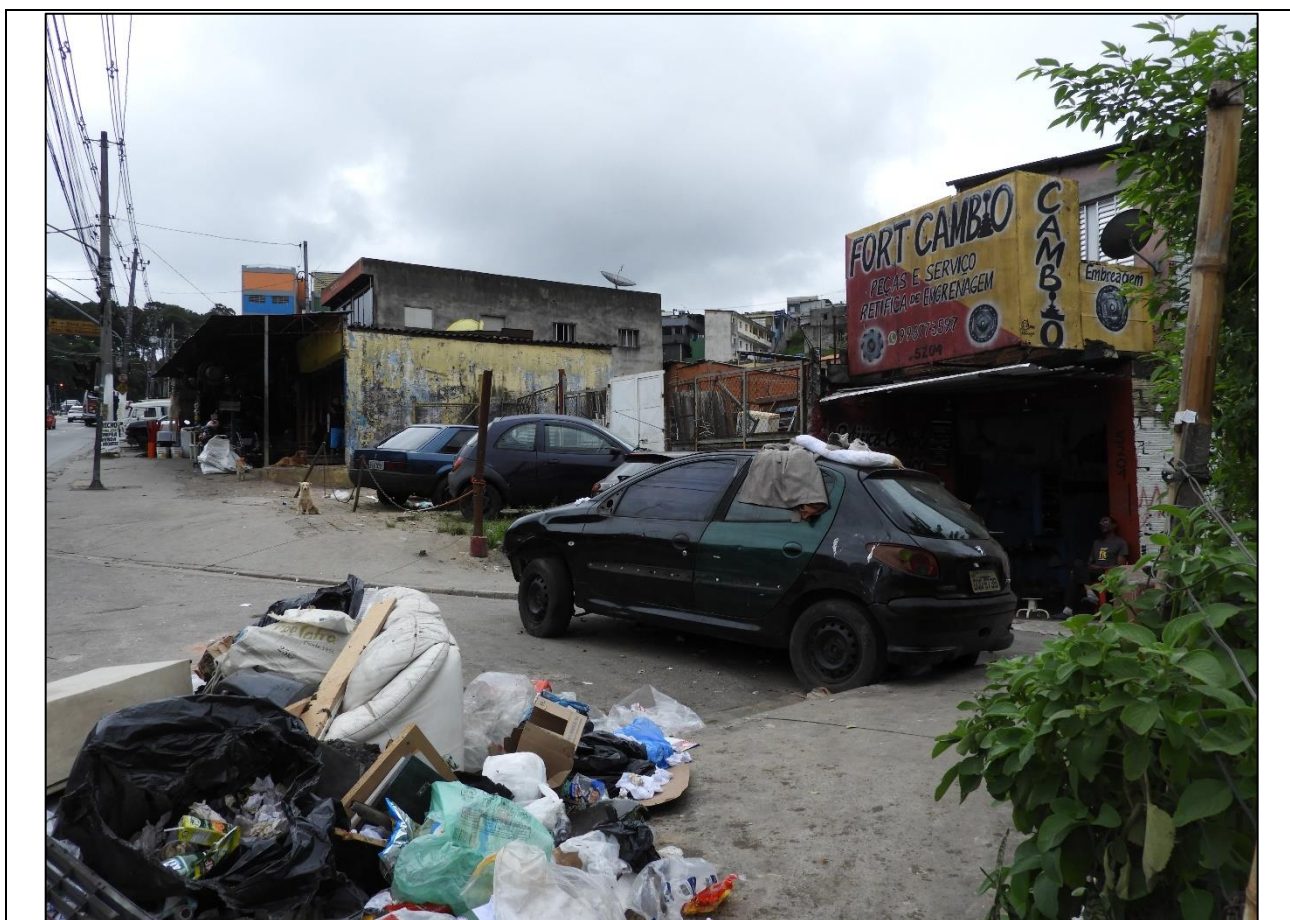
Foto 05 - Vista geral da área atualmente utilizada para reciclagem de materiais diversos, localizado na estrada M'Boi Mirim, nº 5206, na porção Sul do futuro prolongamento da Linha 5 - Lilás do Metrô - Trecho Subterrâneo. Observa-se que as consultas realizadas nos cadastros da Prefeitura de São Paulo e CETESB, não apresentam informações referentes ao gerenciamento de área contaminada. Conforme a Resolução SMA nº 10, de 08 de fevereiro de 2017, o uso atual no imóvel se enquadra como "recuperação de materiais", atividade potencialmente geradora de área contaminada. Dessa forma, verifica-se a necessidade do acompanhamento prévio à implantação do empreendimento, junto a base de dados da CETESB e Prefeitura de São Paulo, referente a atualização das áreas cadastradas como "Áreas Contaminadas e Reabilitadas".

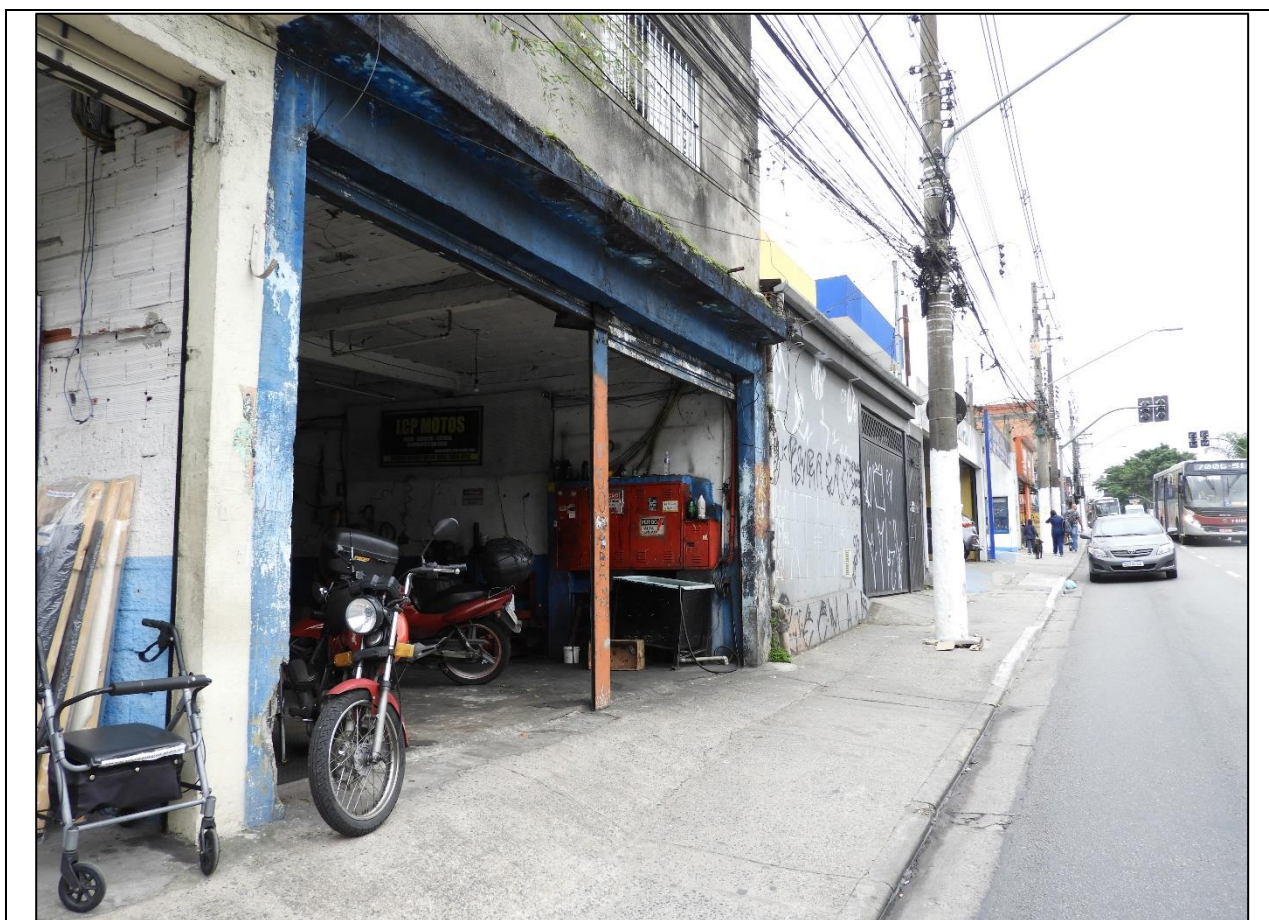
Foto 06 - Vista geral da oficina mecânica de veículos automotores, localizado na estrada M'Boi Mirim, nº 5096, na porção Sul do futuro prolongamento da Linha 5 - Lilás do Metrô - Trecho Superfície. As consultas realizadas nos cadastros da Prefeitura de São Paulo e CETESB, não apresentam informações referentes ao licenciamento ambiental e gerenciamento de área contaminada. Conforme a Resolução SMA nº 10, de 08 de fevereiro de 2017, o uso atual no imóvel se enquadra como "oficina mecânica de veículos automotores", atividade potencialmente geradora de área contaminada. Dessa forma, verifica-se a necessidade do acompanhamento prévio à implantação do empreendimento, junto a base de dados da CETESB e Prefeitura de São Paulo, referente a atualização das áreas cadastradas como "Áreas Contaminadas e Reabilitadas".

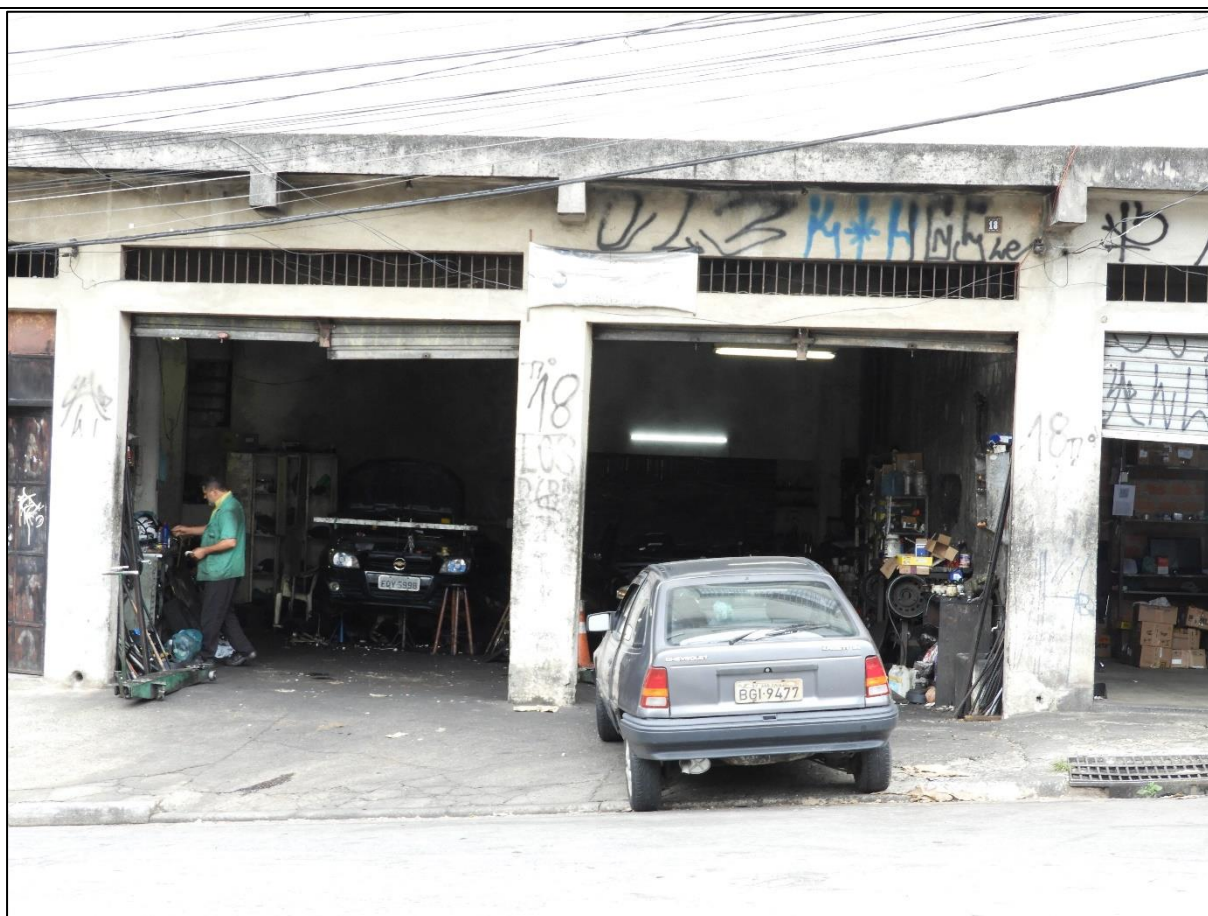
Foto 07 - Vista geral da oficina mecânica de veículos automotores, localizada na rua Francisco Guimarães Moraes, nº18, na porção Sul do futuro prolongamento da Linha 5 - Lilás do Metrô - Trecho Superfície. As consultas realizadas nos cadastros da Prefeitura de São Paulo e CETESB, não apresentam informações referentes ao licenciamento ambiental e gerenciamento de área contaminada. Conforme a Resolução SMA nº 10, de 08 de fevereiro de 2017, o uso atual no imóvel se enquadra como “oficina mecânica de veículos automotores”, atividade potencialmente geradora de área contaminada. Dessa forma, verifica-se a necessidade do acompanhamento prévio à implantação do empreendimento, junto a base de dados da CETESB e Prefeitura de São Paulo, referente a atualização das áreas cadastradas como “Áreas Contaminadas e Reabilitadas”.

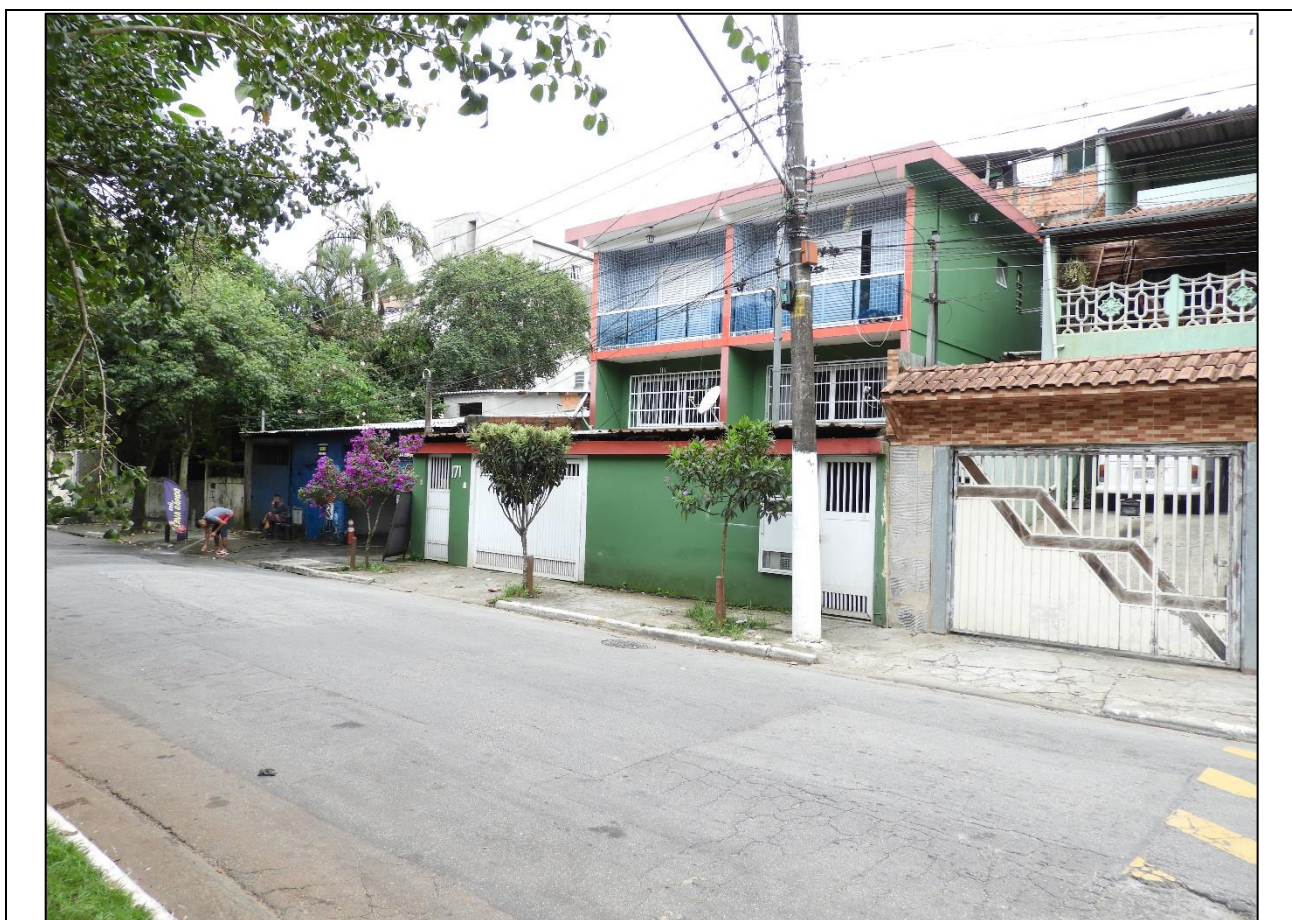
Foto 08 - Vista geral do imóvel, localizada na rua Colônia Nova, nº171, na porção Sudeste do futuro prolongamento da Linha 5 - Lilás do Metrô - Trecho Superfície. Observa-se que as consultas realizadas nos cadastros da Prefeitura de São Paulo e CETESB, não apresentam informações referentes ao gerenciamento de área contaminada no imóvel. Destaca-se que o imóvel já abrigou a empresa Escon Esquarias de Alumínio LTDA - ME, com a Licença de Operação emitida pela CETESB (nº33000230), vencida em 15 de setembro de 2012. Atualmente, o imóvel apresenta uso residencial. Conforme a Resolução SMA nº 10, de 08 de fevereiro de 2017, a atividade pretérita desenvolvida no imóvel, não é considerada como atividade potencialmente geradora de áreas contaminadas.

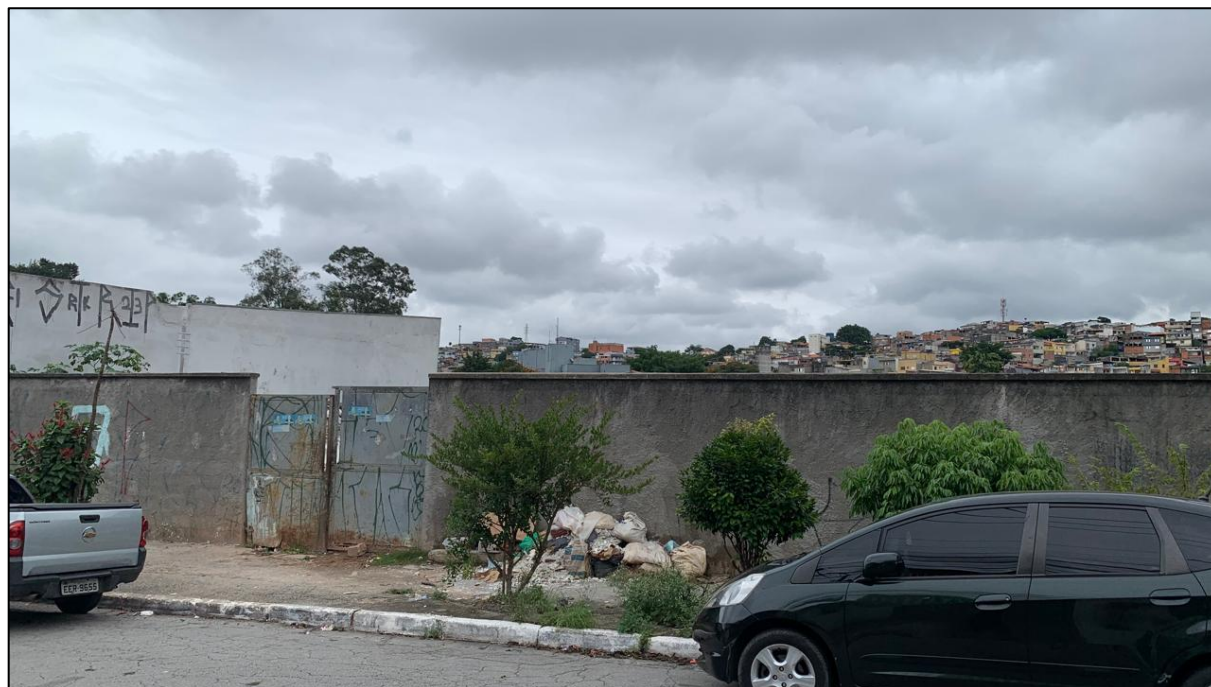
Foto 09 - Vista geral do portão de acesso ao imóvel, localizado na av. Visconde do Rio Grande, nº80, na porção Central do futuro prolongamento da Linha 5 - Lilás do Metrô - Trecho Superfície. Observa-se que as consultas realizadas nos cadastros da Prefeitura de São Paulo e CETESB, não apresentam informações referentes ao gerenciamento de área contaminada no referido local. Atualmente, nota-se que no interior do imóvel é realizado a disposição de resíduos diversos irregularmente, e conforme a Resolução SMA nº 10, de 08 de fevereiro de 2017, a “Disposição de Resíduos”, é uma atividade potencialmente geradora de áreas contaminadas.

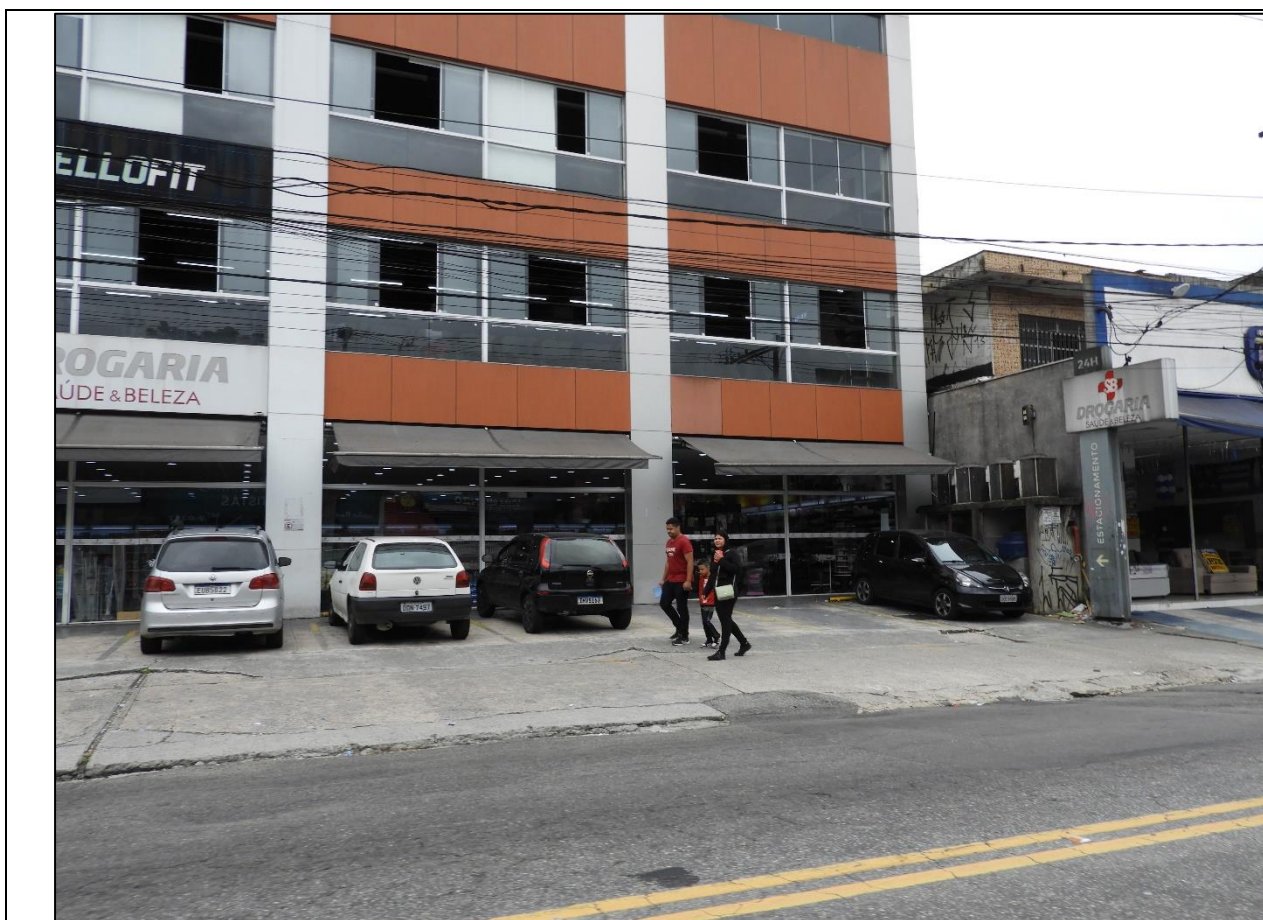
Foto 10 - Vista geral do imóvel, localizado na Av. Comendador Sant'Anna, nº 240, Capão Redondo, São Paulo/SP, inserido na porção Central do futuro prolongamento da Linha 5 - Lilás do Metrô - Trecho Superfície. Observa-se que a consulta realizada na base de dados da Prefeitura de São Paulo, apresenta a área com restrição de Área com Potencial de Contaminação, sendo que a CETESB, não apresenta informações referentes ao gerenciamento de área contaminada no referido local. Atualmente, nota-se que o imóvel abriga diversos comércios que não apresentam atividades potencialmente geradoras de áreas contaminadas, conforme a Resolução SMA nº 10, de 08 de fevereiro de 2017.

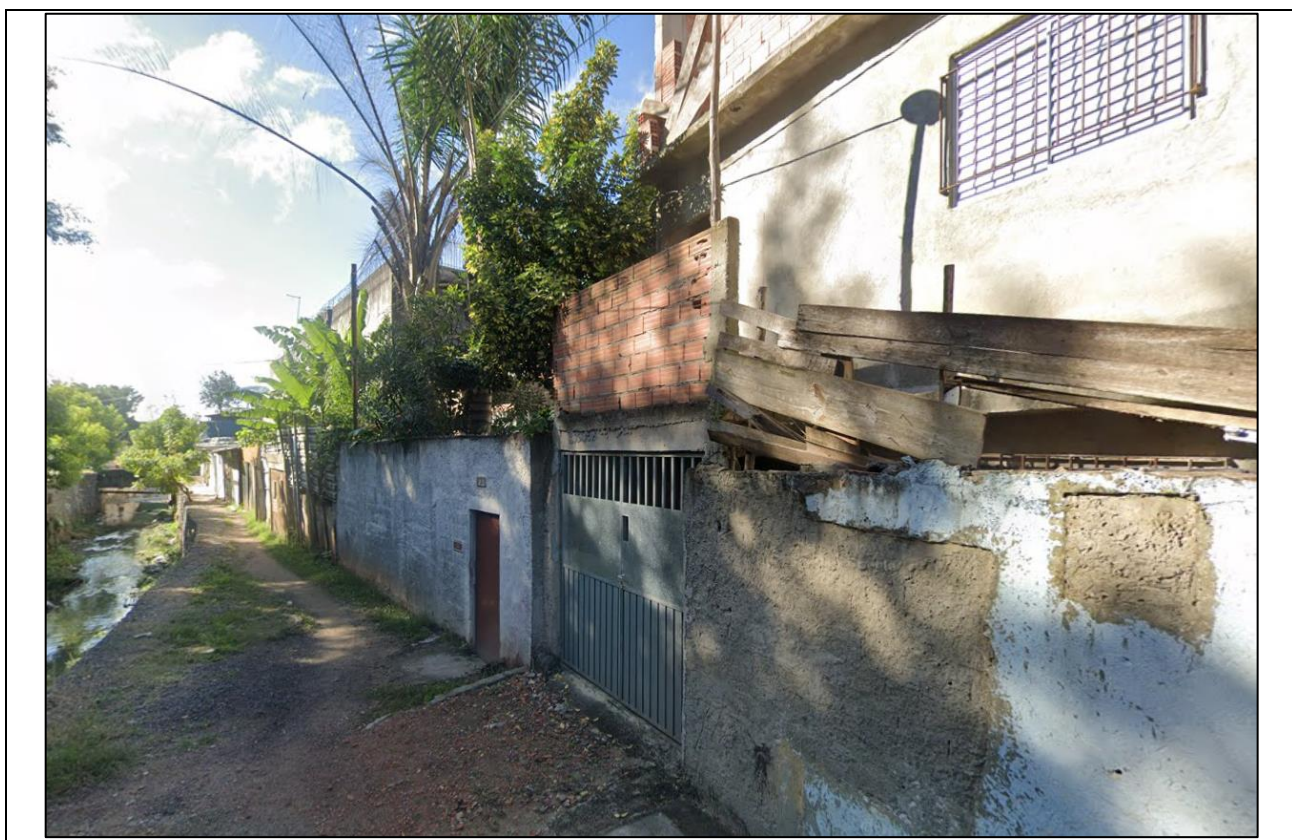
Foto 11 - Vista geral do imóvel, localizado na rua da Calma, nº 278, Capão Redondo, São Paulo/SP, inserido na porção Central do futuro prolongamento da Linha 5 - Lilás do Metrô - Trecho Superfície. Observa-se que a consulta realizada na base de dados da Prefeitura de São Paulo, apresenta a área com restrição de “Área com Potencial de Contaminação”, sendo que a CETESB, não apresenta informações referentes ao gerenciamento de área contaminada no referido local. Atualmente, nota-se que o imóvel apresenta uso residencial.

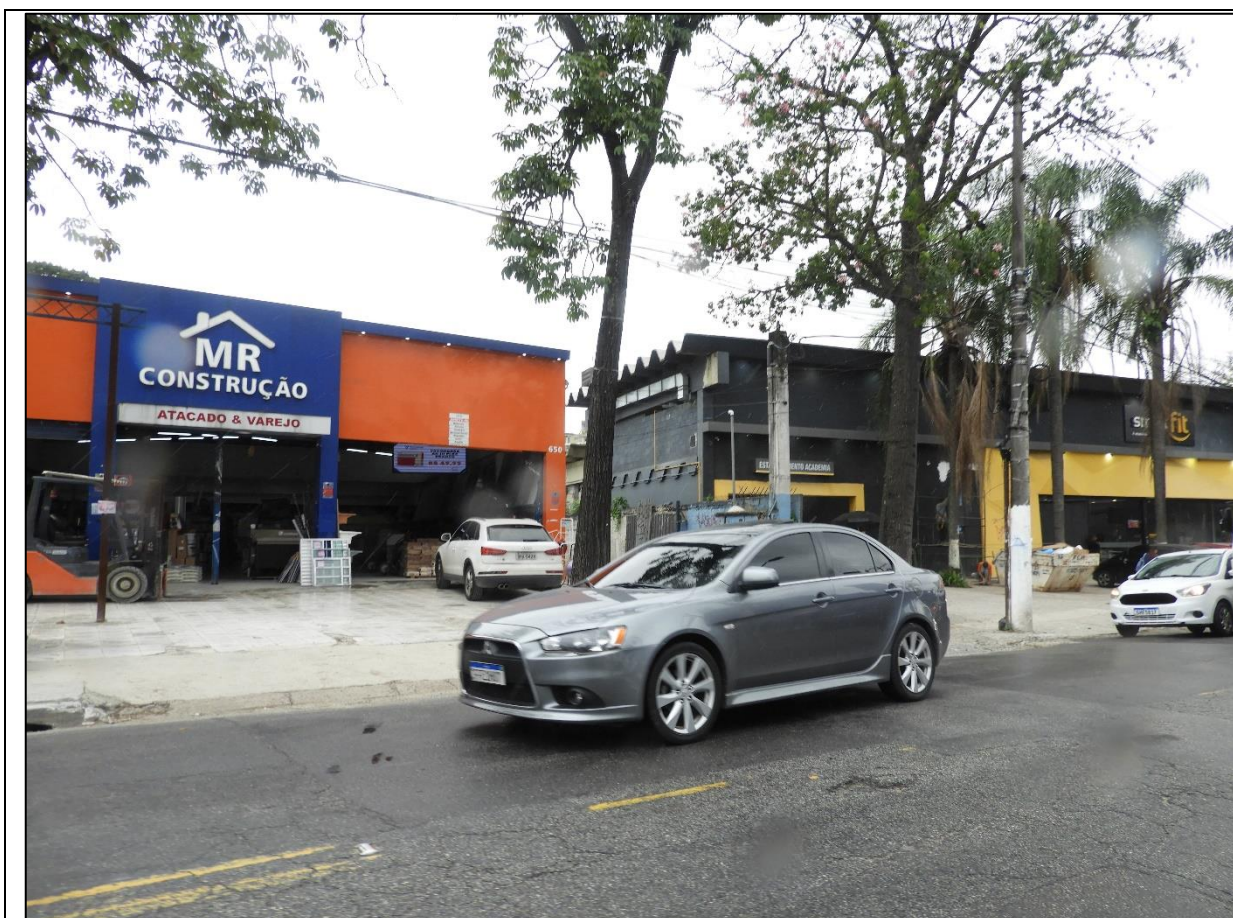
Foto 12 - Vista geral do imóvel, localizado na Av Comendador Sant' Anna, nº 634, inserido na porção Norte do futuro prolongamento da Linha 5 - Lilás do Metrô - Trecho Superfície. Observa-se que a consulta realizada na base de dados da Prefeitura de São Paulo, não apresenta restrições de uso. A base de dados da CETESB, não apresenta informações referentes ao gerenciamento de área contaminada no referido local, porém identifica-se o cadastro da empresa Robert Bosch Ltda. que utilizou a área para "Fabricação de peças e acessórios para máquinas e equipamentos de uso geral", com Licença de Operação (nº 33005858), vencida em 04 de agosto de 2018. Atualmente, nota-se que o imóvel apresenta uso comercial, com o funcionamento da acadêmica SmartFit.

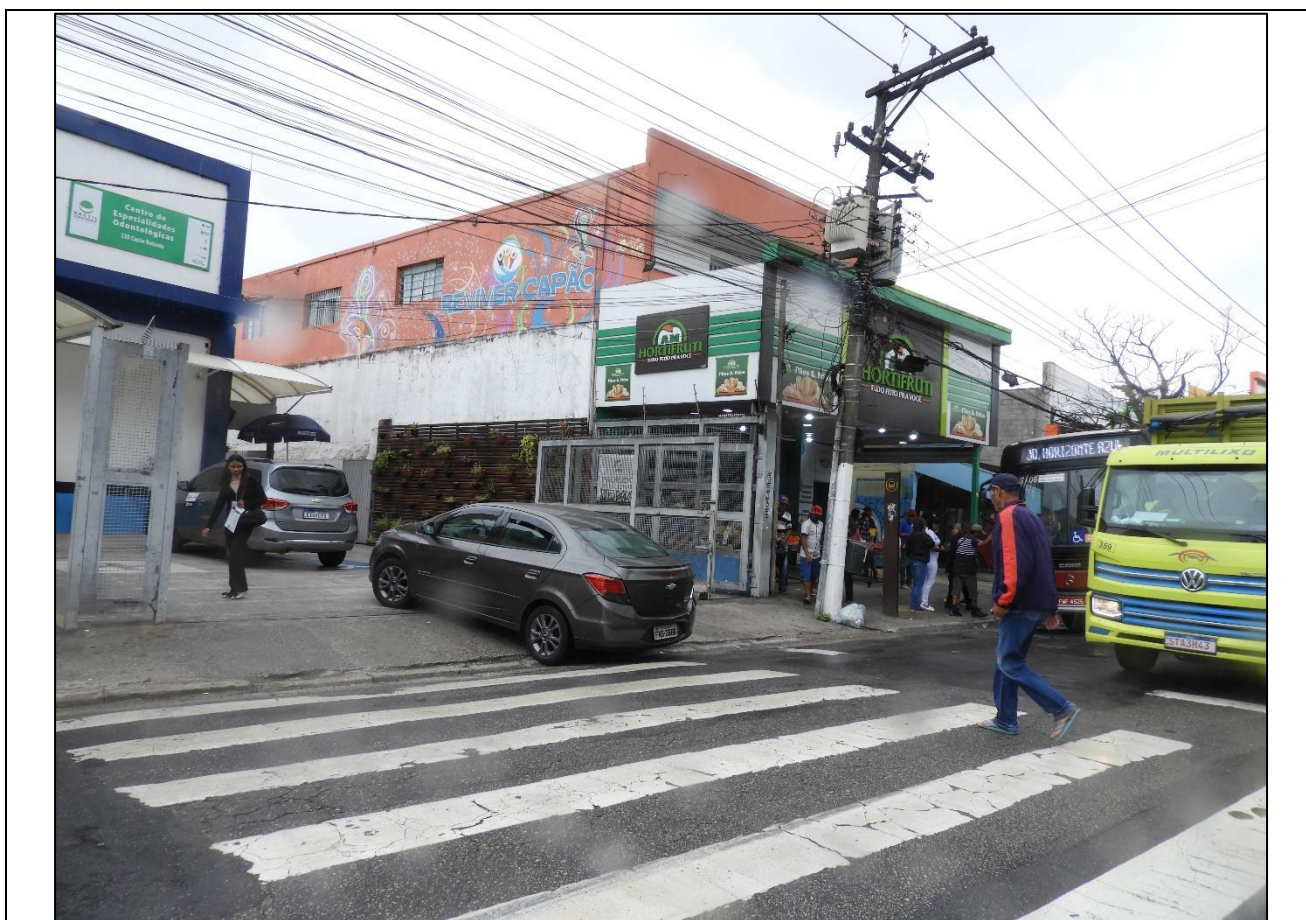
Foto 13 - Vista geral do imóvel, localizado na Av Comendador Sant' Anna, nº 542, inserido na porção Norte do futuro prolongamento da Linha 5 - Lilás do Metrô - Trecho Superfície. Observa-se que a consulta realizada na base de dados da Prefeitura de São Paulo, não apresenta restrições de uso. A base de dados da CETESB, não apresenta informações referentes ao gerenciamento de área contaminada no referido local, porém identifica-se o cadastro da empresa Nakashima Pinturas LTDA - EPP que utilizou a área para "Serviço de Pintura Eletrostática", com Licença de Operação (nº 33002107), emitida em 31 de outubro de 2005. Atualmente, nota-se que o imóvel apresenta uso de serviços de saúde, com o funcionamento da AMAE Capão Redondo.

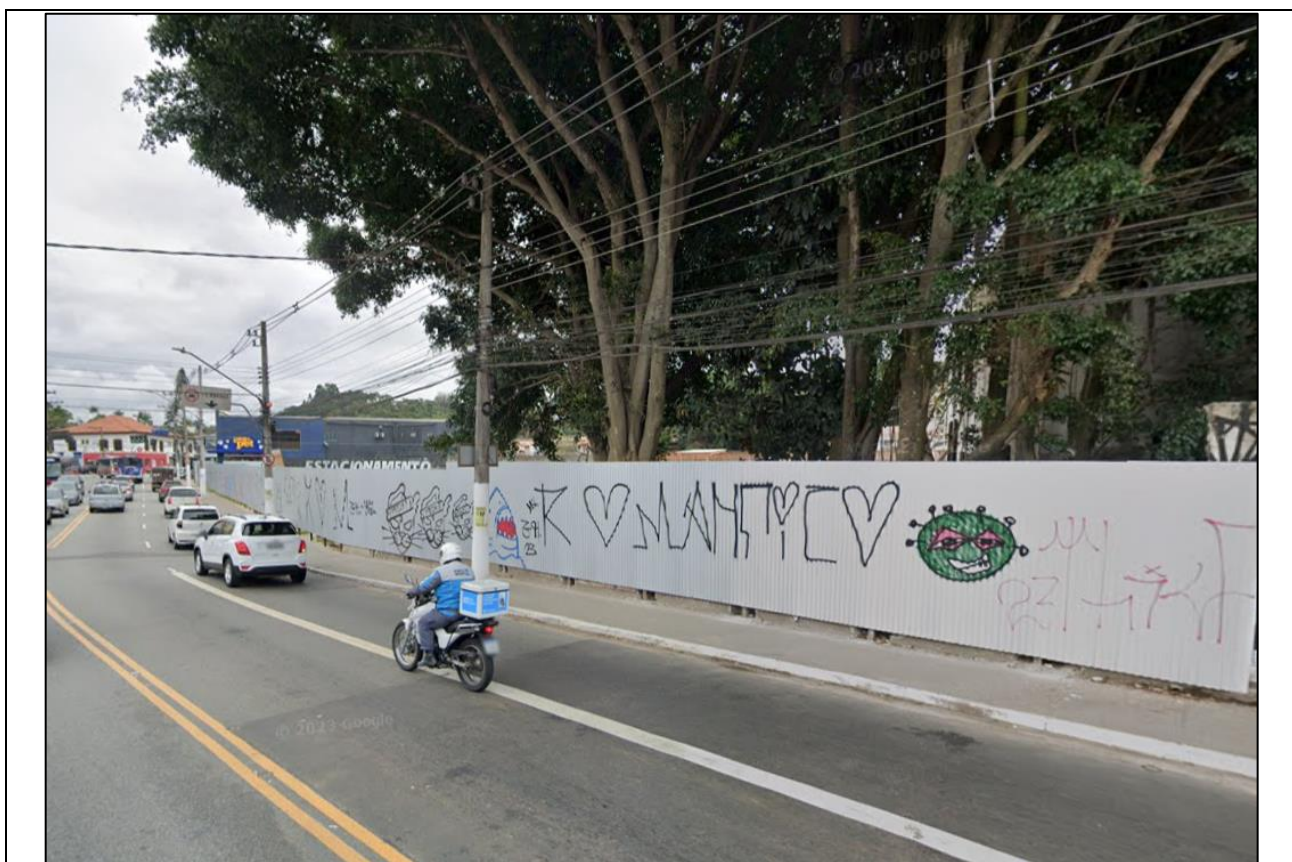
Foto 14 - Vista geral dos imóveis, localizados na Av. Ellis Maas, Capão Redondo/SP, inserido na porção Norte do futuro prolongamento da Linha 5 - Lilás do Metrô - Trecho Superfície. Observa-se que a consulta realizada na base de dados da Prefeitura de São Paulo, apresenta os imóveis com restrição de “Área com Potencial de Contaminação”, sendo que a CETESB, não apresenta informações referentes ao gerenciamento de área contaminada no referido local. Atualmente, nota-se que na área dos imóveis está instalado canteiro de obras.

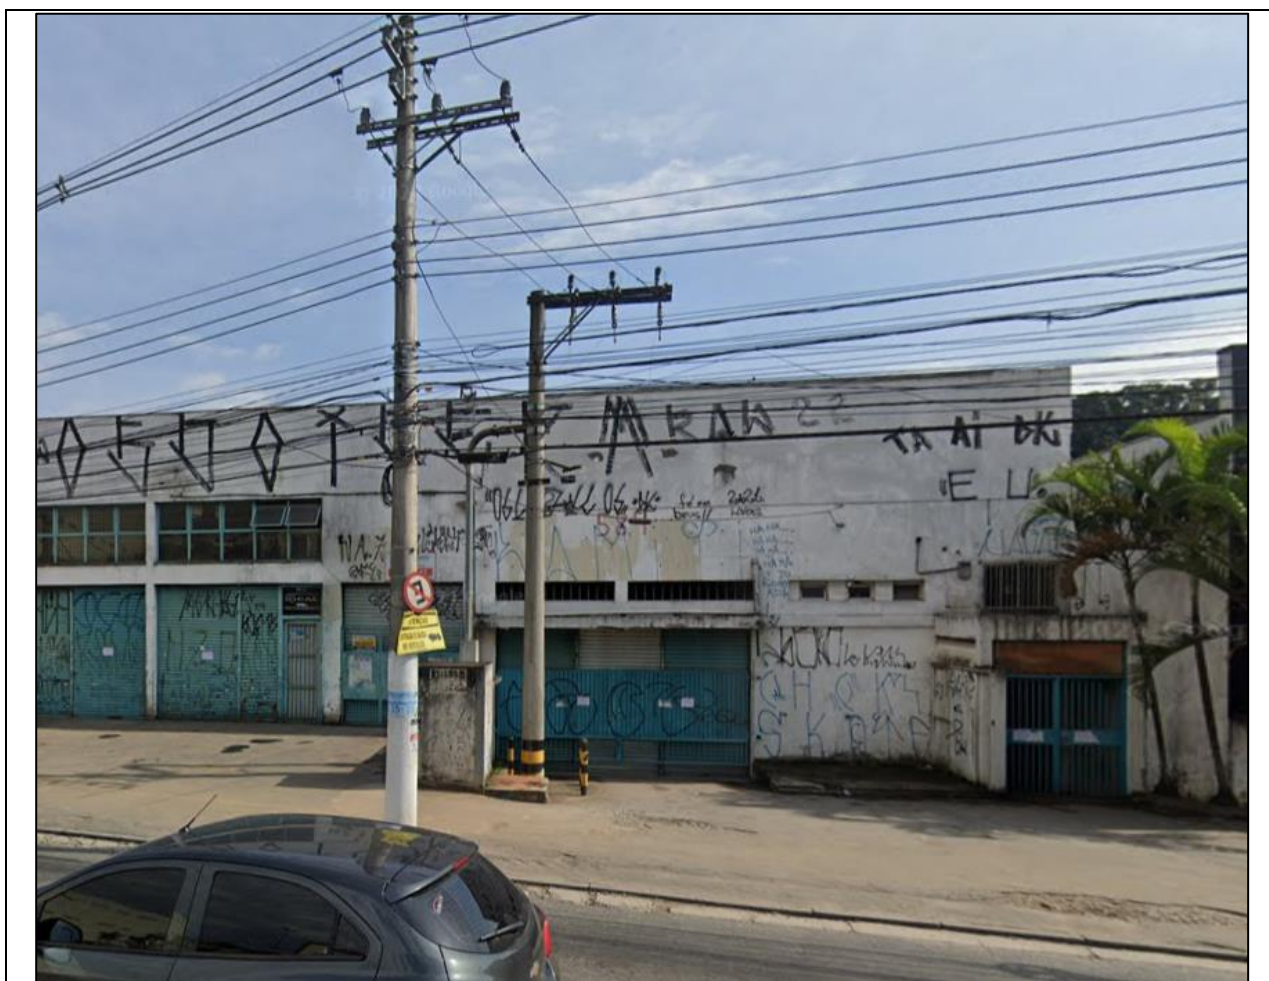
Foto 15 - Vista geral do imóvel, localizado na Av. Ellis Maas, nº 584, Capão Redondo/SP, inserido na porção Norte do futuro prolongamento da Linha 5 - Lilás do Metrô - Trecho Superfície. Observa-se que a consulta realizada na base de dados da Prefeitura de São Paulo, não apresenta restrições de uso. A base de dados da CETESB, não apresenta informações referentes ao gerenciamento de área contaminada no referido local, porém identifica-se o cadastro da empresa Ideal Mecânica de Precisão LTDA., que utilizou a área para “Fabricação de Painéis metálicos”, com Licença de Operação (nº 33006821), vencida em 21 de julho de 2021. Atualmente, nota-se que o imóvel se encontra sem uso.
