7.7 Identificação de Áreas Contaminadas, Reabilitadas e com Potencial de Contaminação do Solo e Água Subterrânea

O presente diagnóstico ambiental, tem como objetivo identificar os usos e ocupações pretéritos e atuais na Área Diretamente Afetada (ADA), que corresponde a área de implantação do prolongamento da Linha 5 - Lilás do Metrô, e na Área de Influência Direta (AID), caracterizada pelo entorno imediato, no raio de 500 metros dos limites externos do futuro empreendimento. A seguir são apresentadas as principais características ambientais referentes as áreas contaminadas, reabilitadas e com potencial de contaminação, consolidando o Diagnóstico Ambiental.

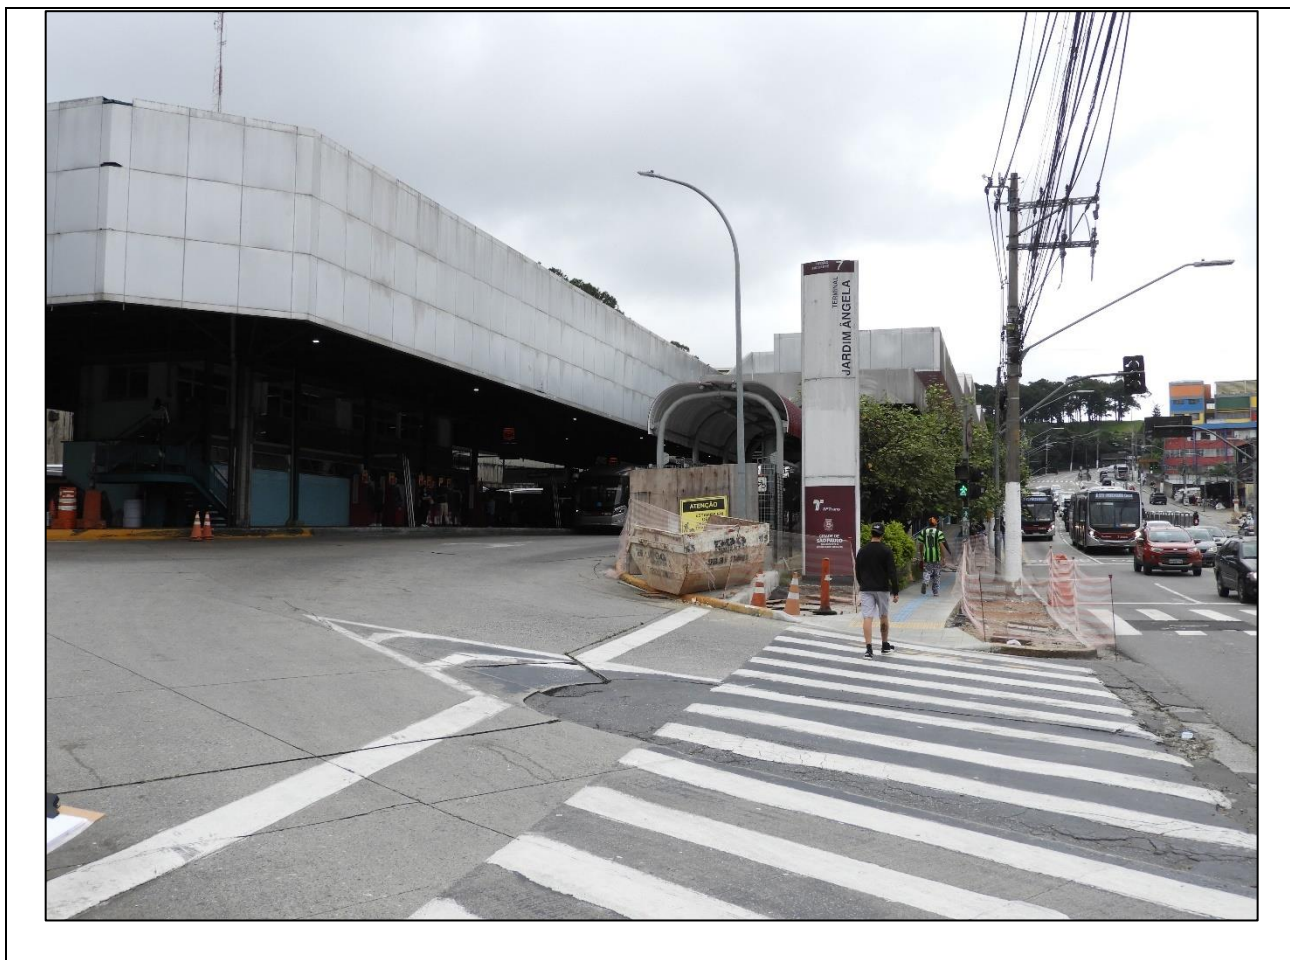
Foto 01 - Vista do Terminal de Ônibus Jardim Ângela., localizado na estrada M'Boi Mirim, inserido na AID, porção Sul do futuro prolongamento da Linha 5 - Lilás do Metrô - Trecho Subterrâneo. De acordo com a Resolução SMA nº 10, de 08 de fevereiro de 2017, essa atividade não apresenta potencial de geração de áreas contaminadas, porém observa-se que no piso do terminal, existem diversas manchas de vazamento de óleo dos ônibus.

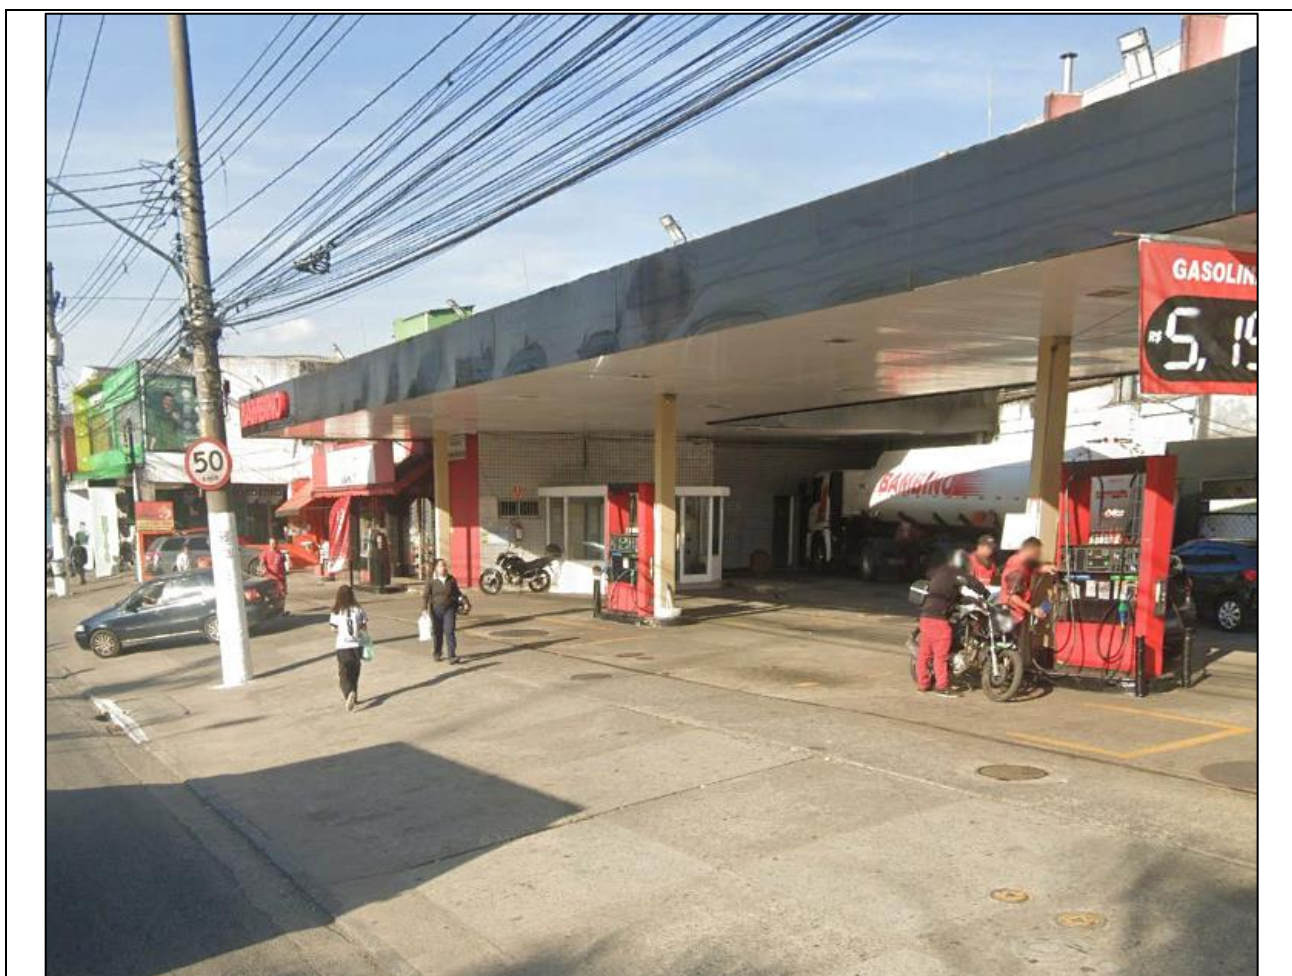
Foto 02 - Vista do posto de serviços Bambino Auto Posto LTDA., localizado na estrada do M'Boi Mirim, 4095, Km 4, Jd. Das Flores, São Paulo/SP, inserido na porção Leste da AID, do futuro prolongamento da Linha 5 - Lilás do Metrô - Trecho Superfície. Ressalta-se que o referido posto corresponde área contaminada, classificada em 2023, como em processo de monitoramento para encerramento (AME). Considerando a localização do futuro empreendimento e as características da área contaminada, não é prevista a intervenção com a referida área contaminada.

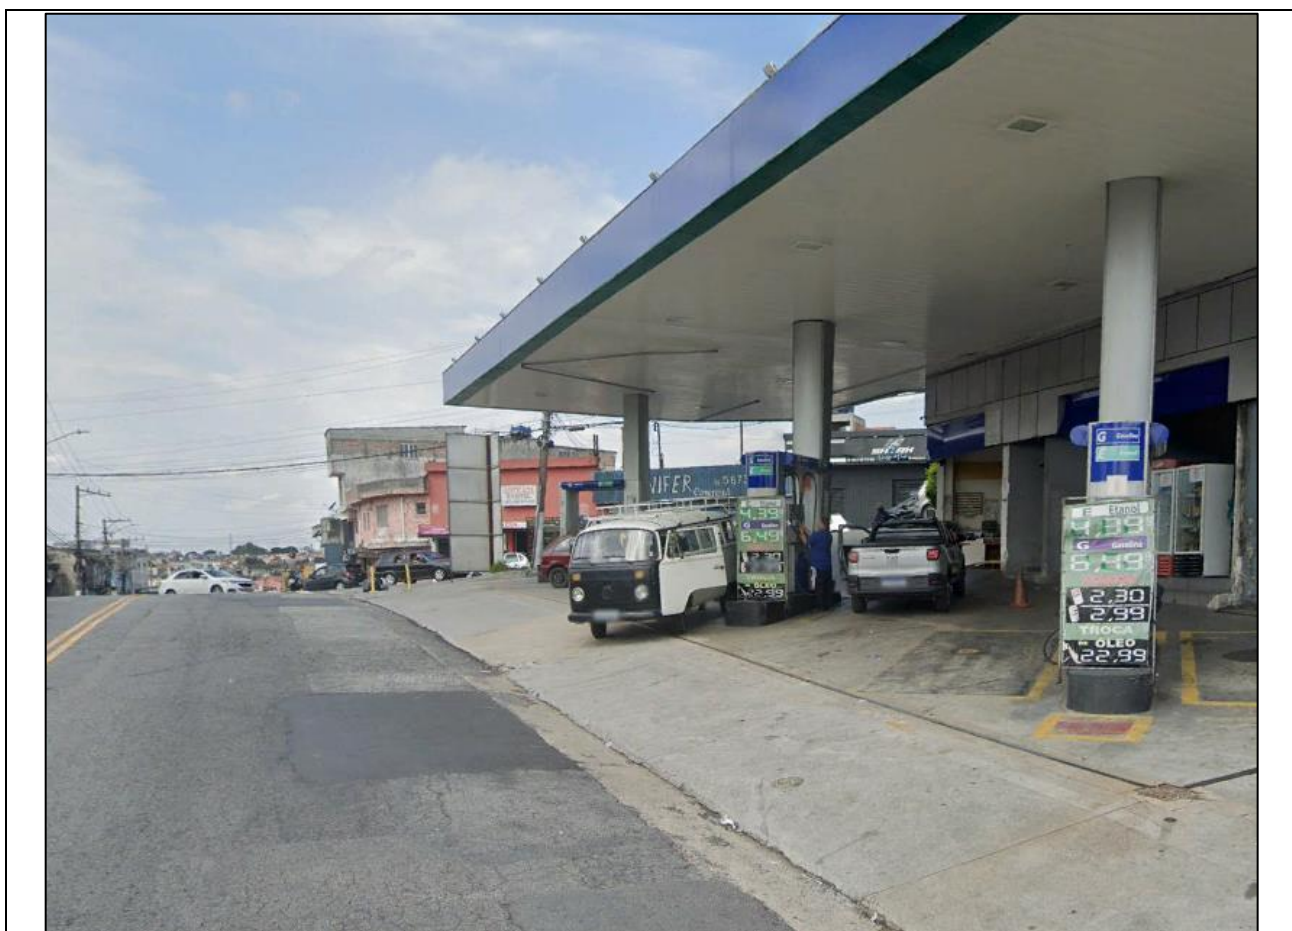
Foto 03 - Vista do posto de serviços Auto Posto Esthrela do Grajáú LTDA, localizado na rua Henrique San Mindlin, 651 - Jd. das Palmeiras, São Paulo/SP, inserido na porção Oeste da AID, do futuro prolongamento da Linha 5 - Lilás do Metrô - Trecho Superfície. Ressalta-se que o referido posto corresponde área contaminada com risco confirmado (ACRi). Considerando a localização do futuro empreendimento e as características da área contaminada, não é prevista a intervenção com a referida área contaminada.

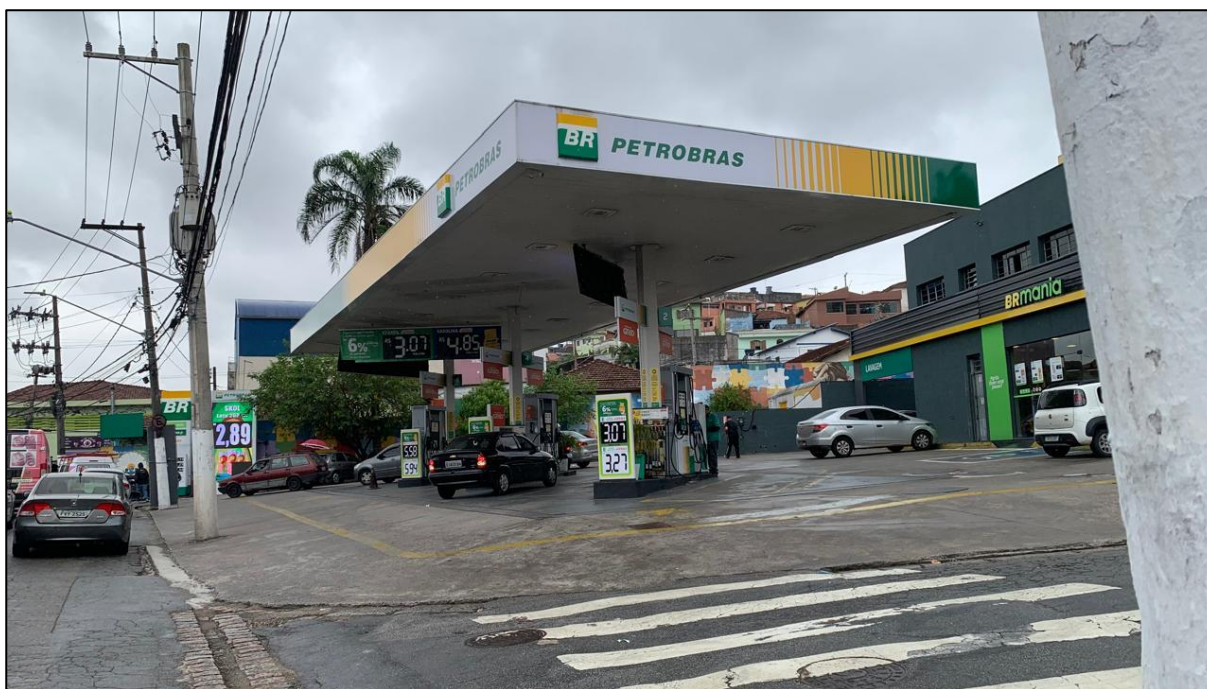
Foto 04 - Vista do posto de serviços Anúbis Comércio Varejista de Combustíveis LTDA., localizado na rua Comendador Sant'Anna, 153 - Jd. Boa Esperança, São Paulo/SP, inserido na porção Nordeste da AID, do futuro prolongamento da Linha 5 - Lilás do Metrô - Trecho Superfície. Ressalta-se que o referido posto corresponde área contaminada, classificada em 2023, como em processo de monitoramento para encerramento (AME). Considerando a localização do futuro empreendimento e as características da área contaminada, é necessário o acompanhamento do processo de monitoramento para encerramento junto à CETESB antes do início de implantação do empreendimento.

Nas observações realizadas durante a inspeção técnica e nos dados disponibilizados nas plataformas da Prefeitura de São Paulo e CETESB, identificou-se na AID o estabelecimento comercial, correspondente ao Posto de Serviços Anúbis Comércio Varejista de Combustíveis LTDA., localizado na rua Comendador Sant’Anna, 153 - Jd. Boa Esperança, São Paulo/SP, inserido à 12 metros na porção Nordeste da AID, em relação ao futuro prolongamento da Linha 5 - Lilás do Metrô - Trecho Superfície. O referido posto corresponde área contaminada, classificada pela CETESB em 2023, como em processo de monitoramento para encerramento (AME). Considerando a localização desta área em relação à localização do empreendimento, recomenda-se que, antes do início das obras, sejam solicitadas vistas ao processo junto a Agência Ambiental de Santo Amaro, com o objetivo de obter informações a respeito das plumas de contaminação e atualização sobre o processo de recuperação desta área.

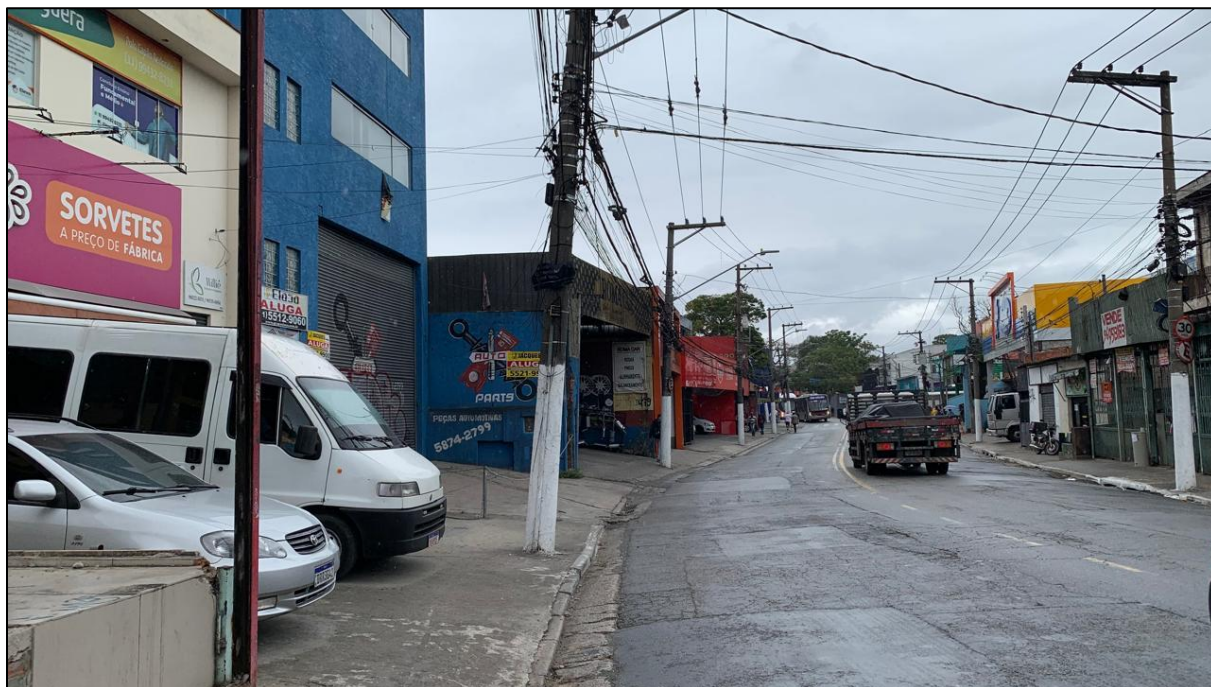
Foto 05 - Vista dos comércios, com destaque para o centro automotivo, localizado na rua Comendador Sant'Anna, 479 - Jd. Boa Esperança, São Paulo/SP, inserido na porção Nordeste da AID, do futuro prolongamento da Linha 5 - Lilás do Metrô - Trecho Superfície. Conforme a Resolução SMA nº 10, de 08 de fevereiro de 2017, o uso atual no imóvel se enquadra como "centro automotivo - mecânica de veículos automotores", atividade potencialmente geradora de área contaminada.

Recomenda-se para esses casos, que antes de iniciar as obras de implantação do prolongamento da Linha 5 - Lilás do Metrô (Trecho Subterrâneo e Trecho Superfície), seja realizada nova consulta aos bancos de dados oficiais e a desmobilização/desapropriação dos imóveis localizados na ADA sejam acompanhadas por equipe técnica especializada, e caso seja detectada qualquer indício de possível contaminação dos compartimentos ambientais (solo, água superficial e água subterrânea), seja comunicado aos órgãos ambientais competentes, e tomadas as devidas providências de controle/monitoramento ambiental.
