# **Anexo VI – Laudos de ensaio acústico e vibratório**

### RELATÓRIO DE ENSAIO - W.77.23/BG/P1D - Ruído

Objetivo da Medição: **Monitoramento de Ruído antes do início das obras de extensão da Linha 4 do Metrô**

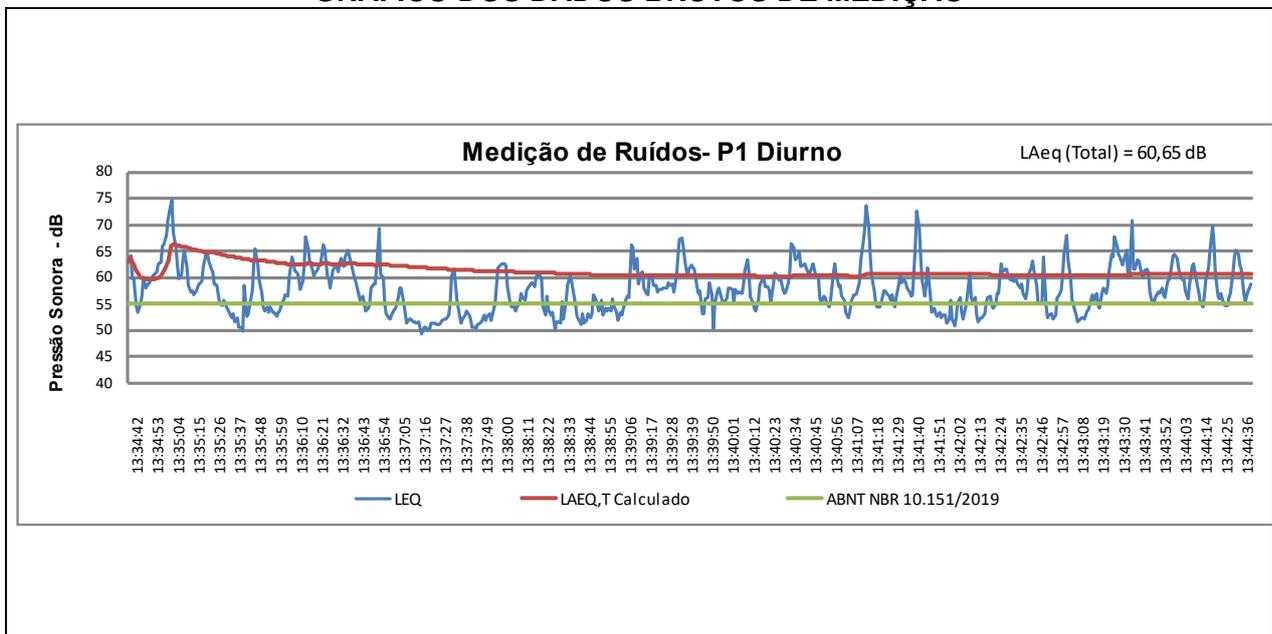
#### GRÁFICO DOS DADOS BRUTOS DE MEDIÇÃO

Os níveis de pressão sonora total (LAeq,T(Total)) e residual (LAeq(residual)) foram superiores ao valor máximo de referência estabelecido pela ABNT NBR 10.151/2019.

A fonte sonora predominante foi a circulação de veículos leves e pesados na via.

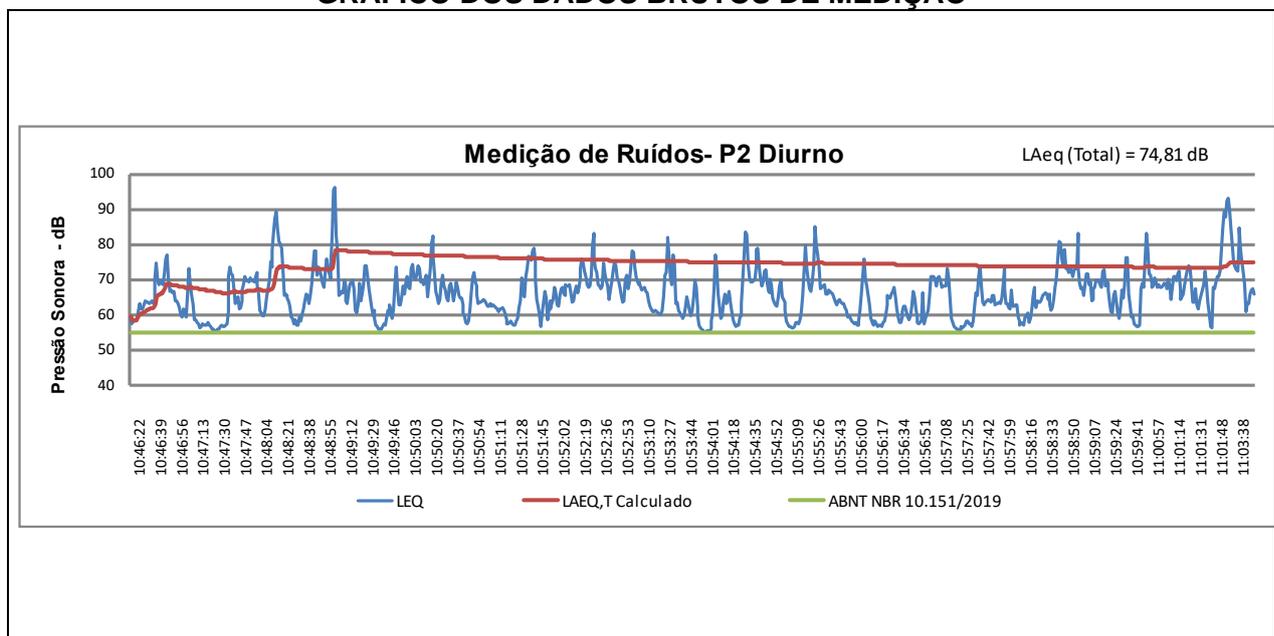
#### GRÁFICO DOS DADOS BRUTOS DE MEDIÇÃO

Os níveis de pressão sonora total (LAeq,T(Total)) e residual (LAeq(residual)) foram superiores ao valor máximo de referência estabelecido pela ABNT NBR 10.151/2019.

A fonte sonora predominante foi a circulação de veículos leves na via.

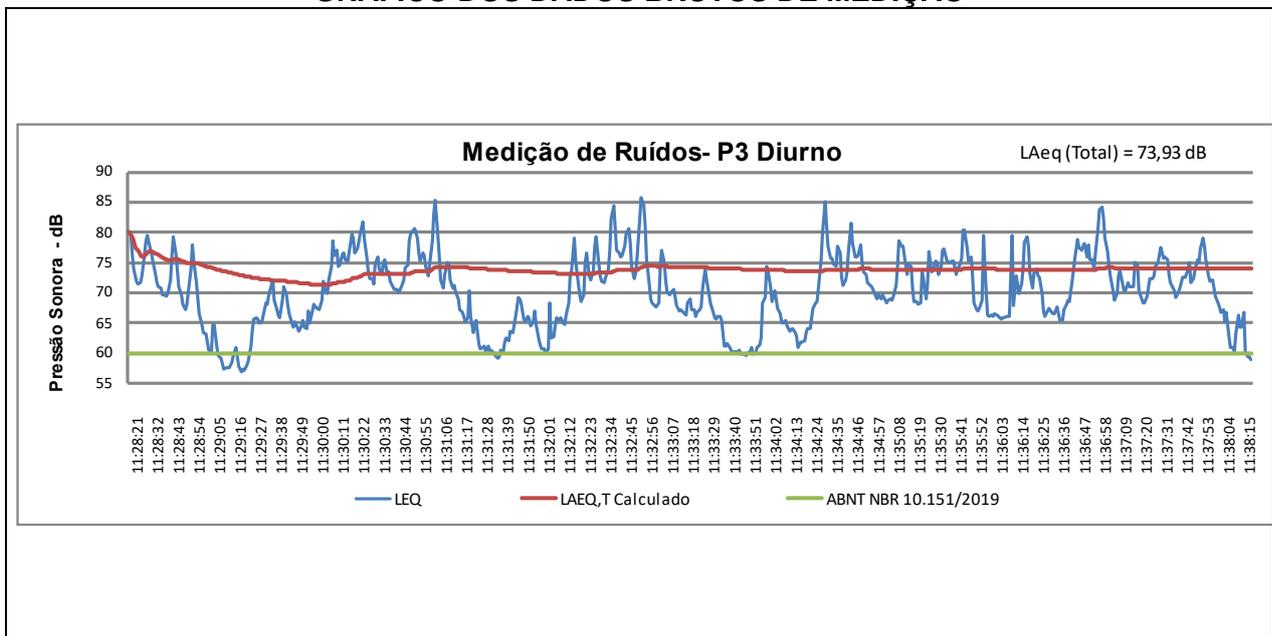
**GRÁFICO DOS DADOS BRUTOS DE MEDIÇÃO**

Os níveis de pressão sonora total (LAeq,T(Total)) e residual (LAeq(residual)) foram superiores ao valor máximo de referência estabelecido pela ABNT NBR 10.151/2019.

A fonte sonora predominante foi a circulação de veículos leves na via.

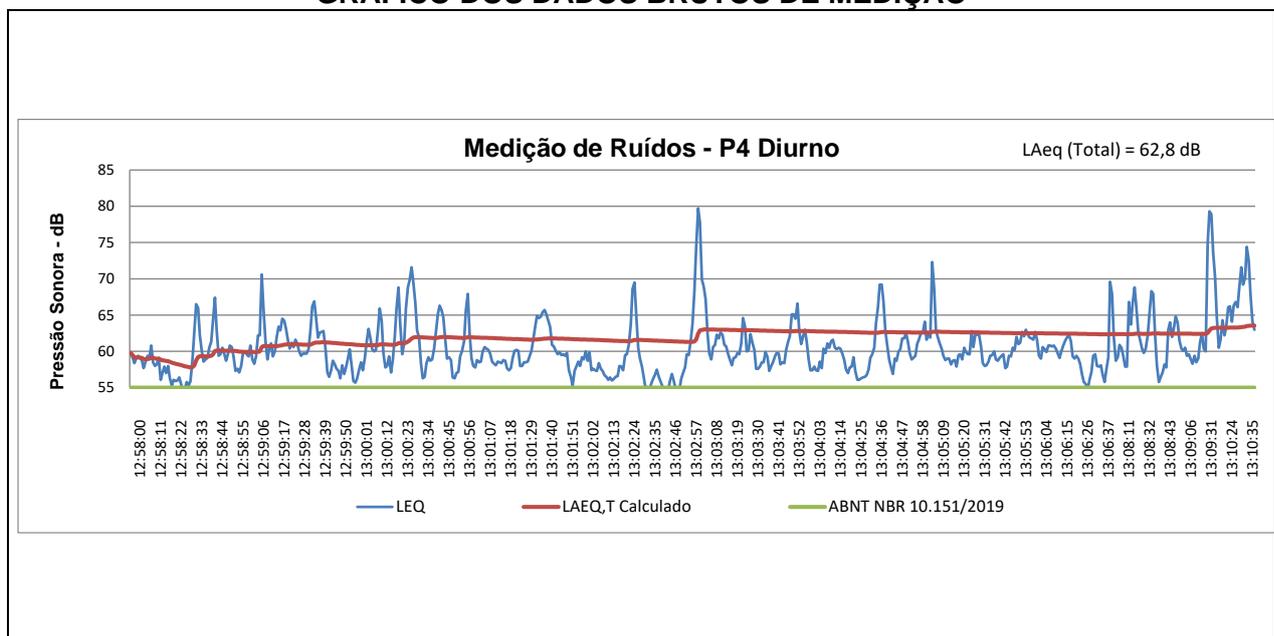
### GRÁFICO DOS DADOS BRUTOS DE MEDIÇÃO

A medição ocorreu antes do início das obras, de forma que não havia fonte de interesse operando.
